PROJEKT WYKONAWCZY

Budowa budynku laboratoryjnego - dydaktycznego w zaplecziu technicznym i infrastruktura towarzysząca dla komunikacji firm i zagospodarowanie terenu

MACIĄŻA ROZKŁADU
SCIANY TRZONU KOMUNIKACYJNEGO
ZBROJENIE -
MACIĄŻA DOKUMENTY 4042 DMM/KC 04

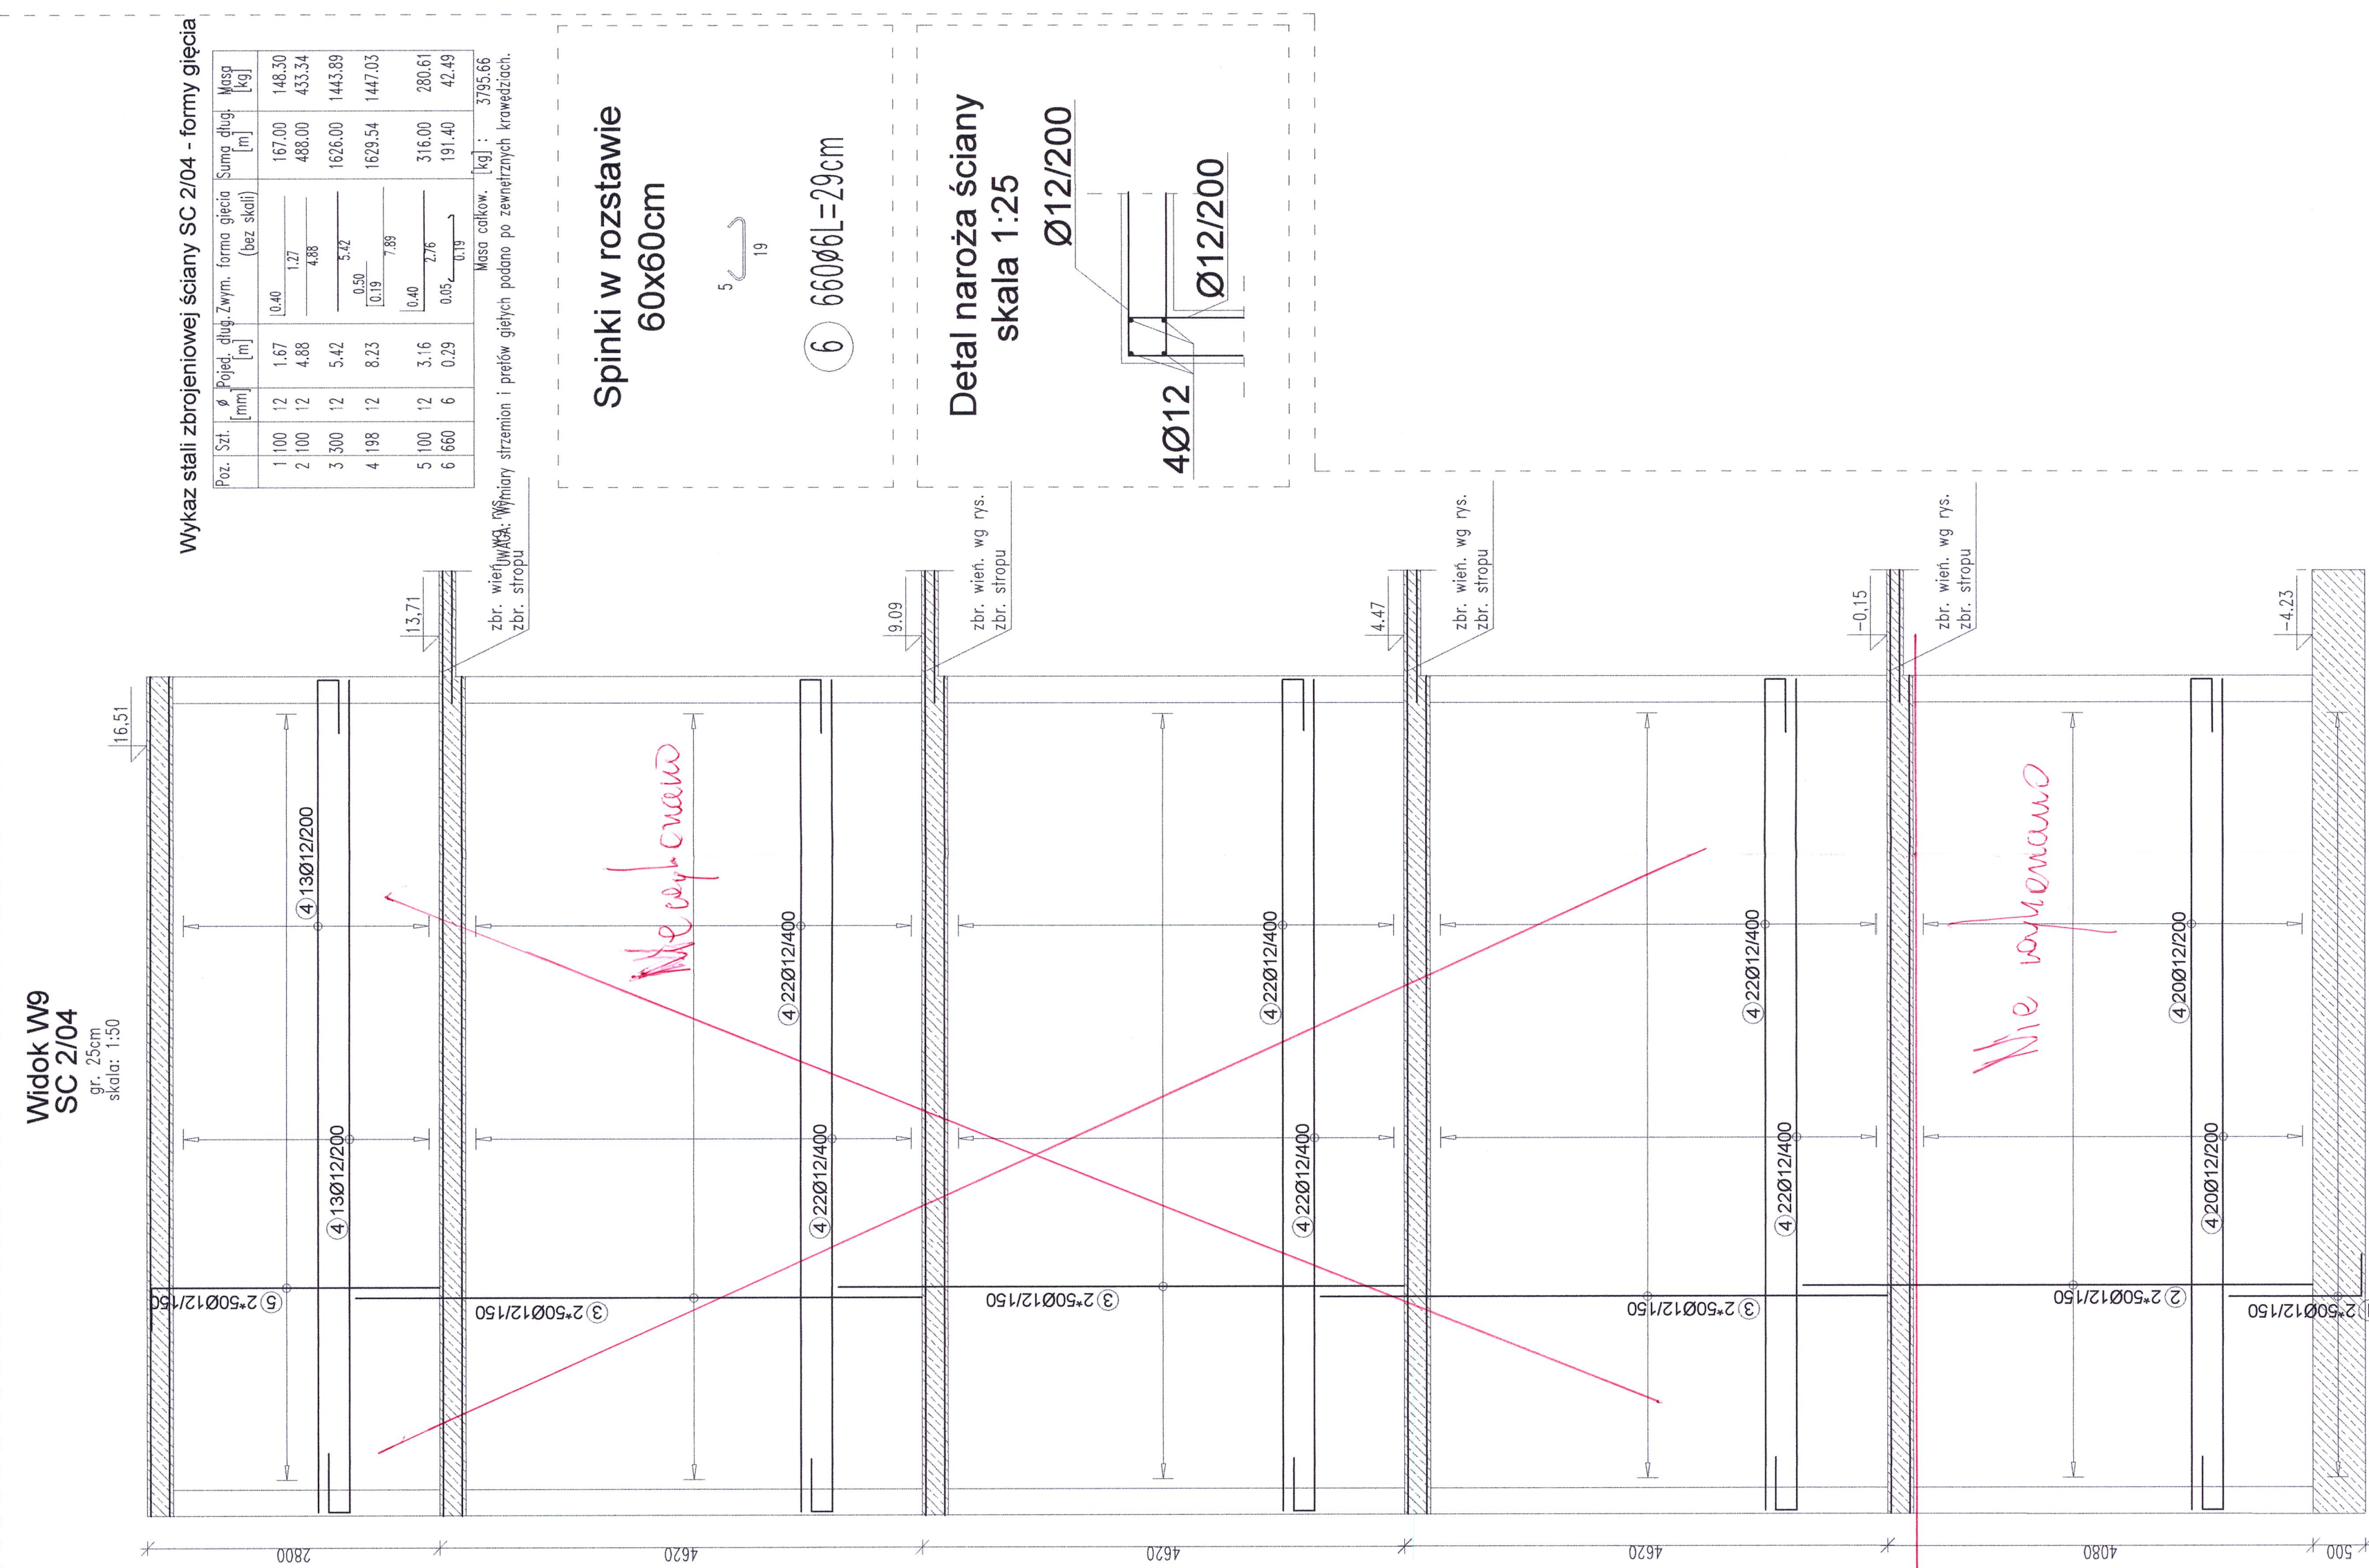
Wierńce w ścianach trzonu komunikacyjnego -
pokazano na rysunkach konstrukcji stropu

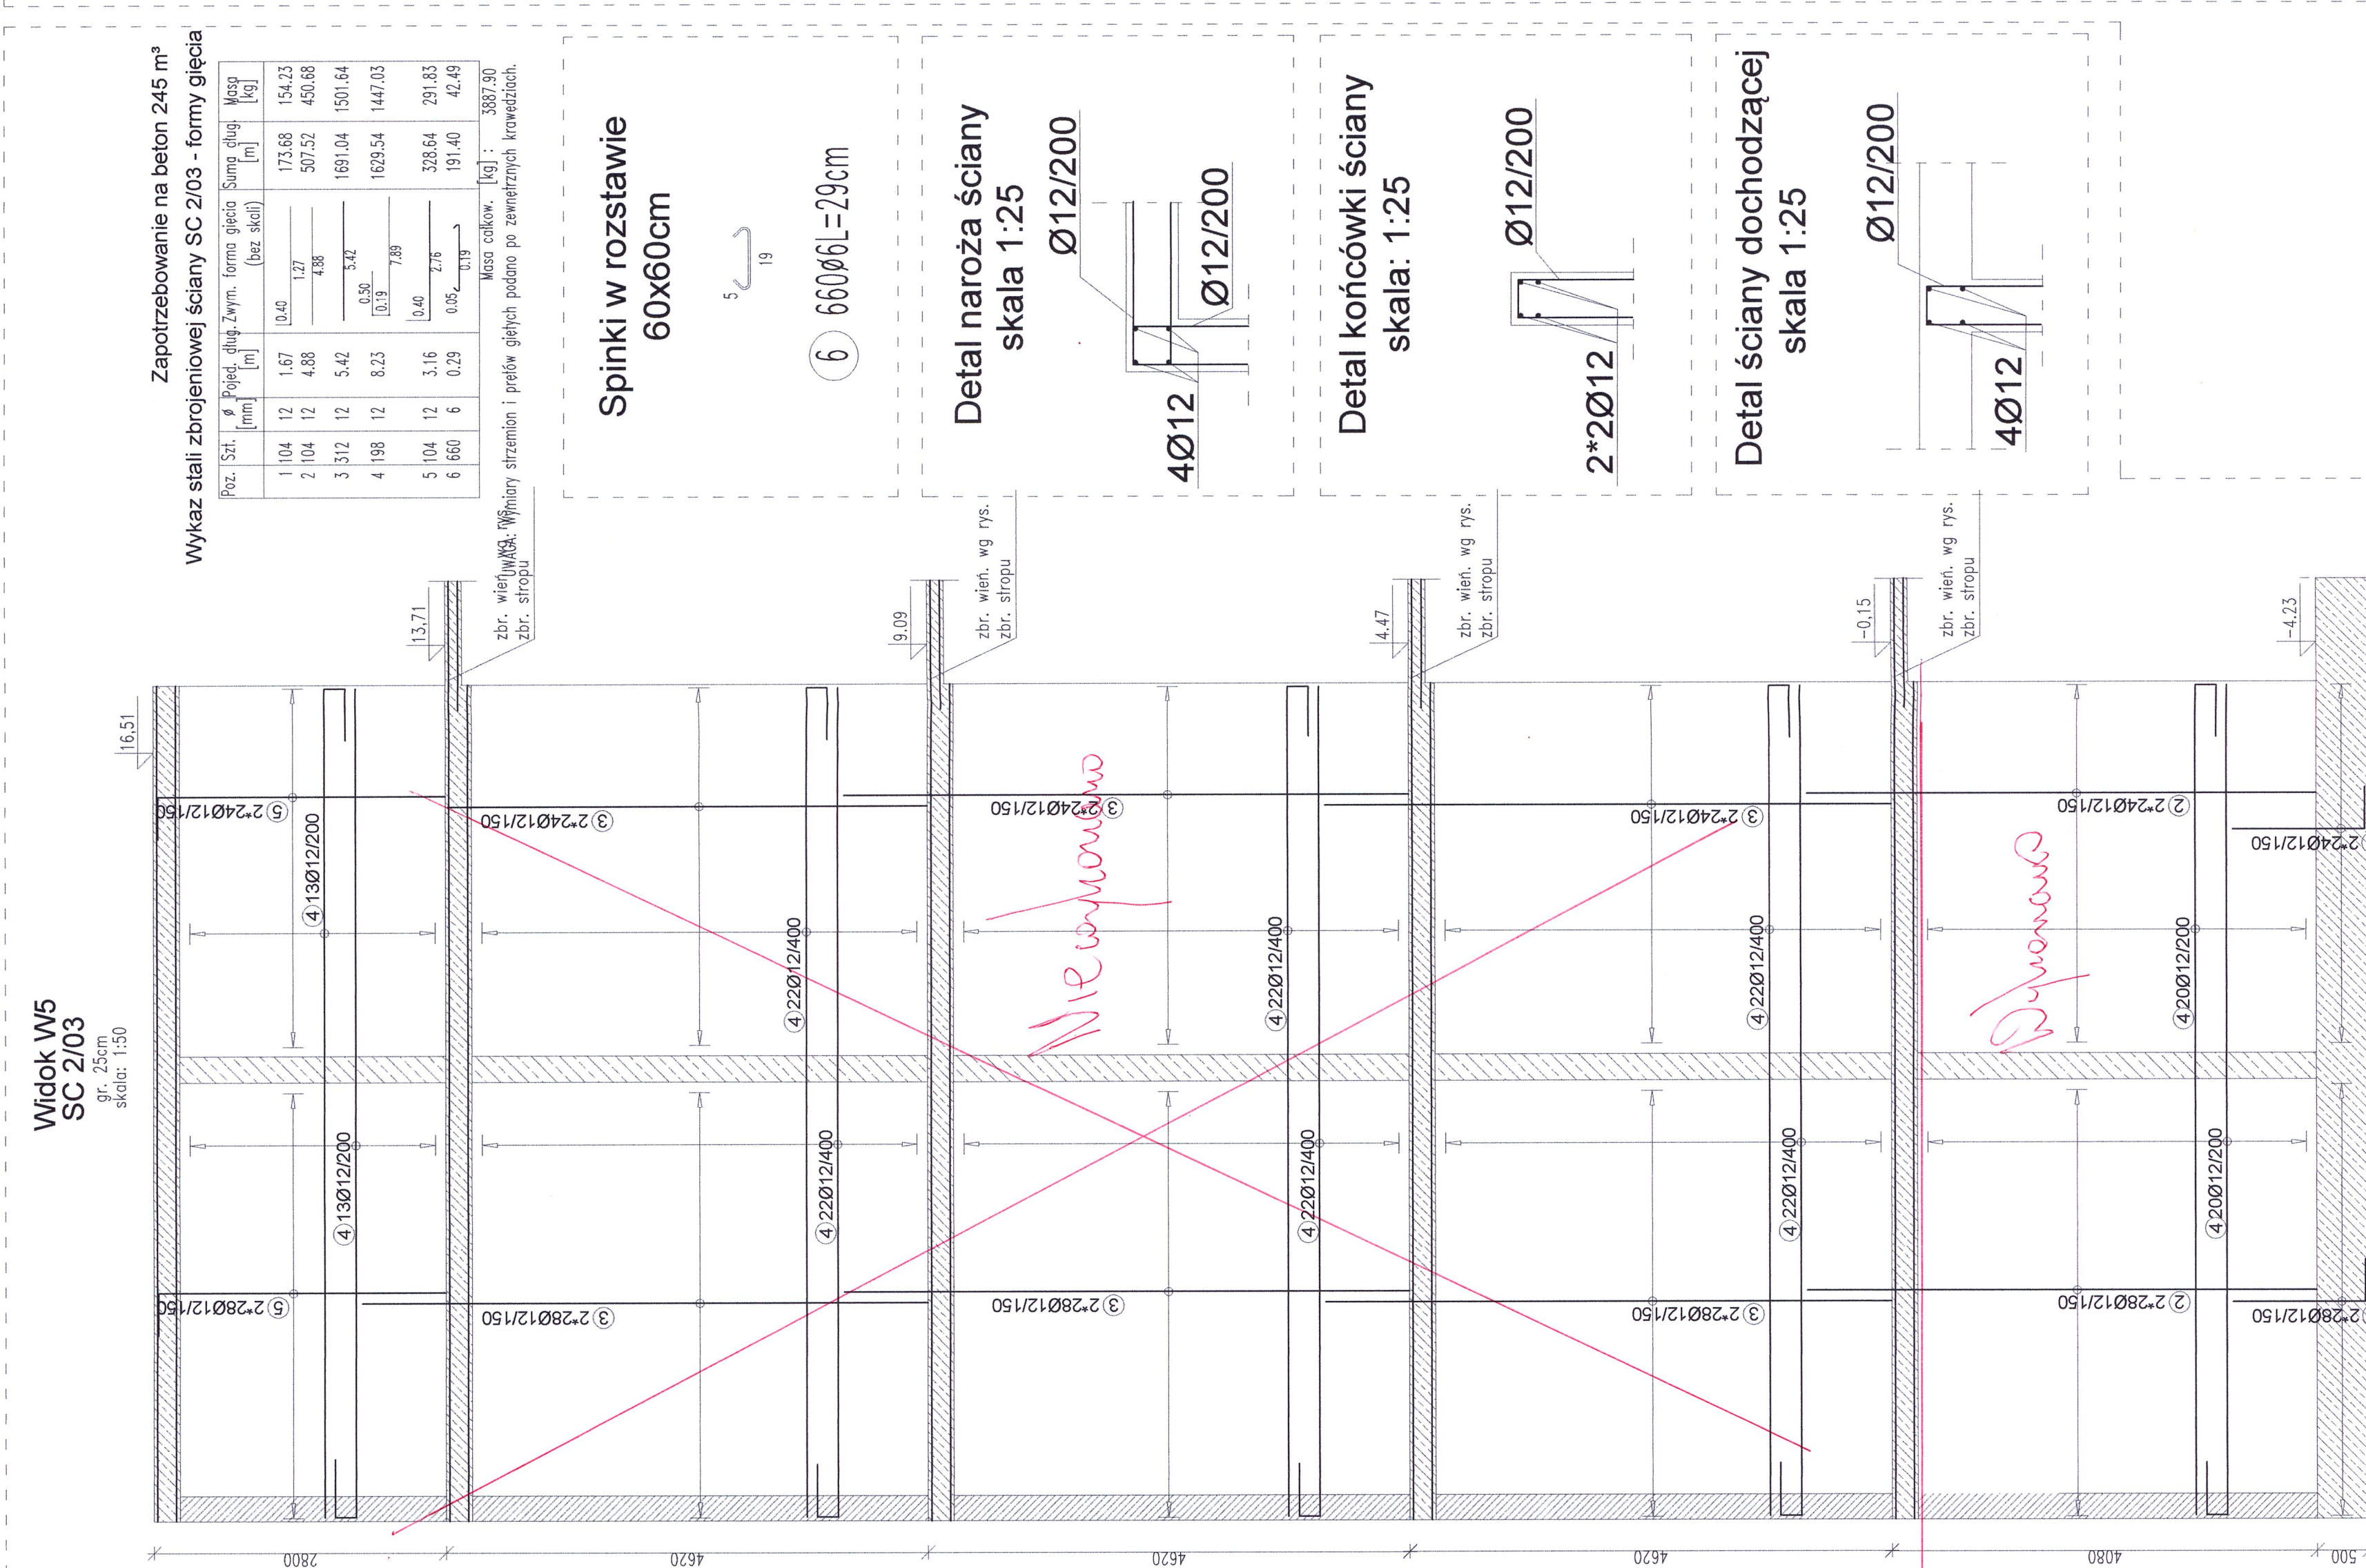
Wieżce w ścianach trzonu komunikacyjnego - pokazano na rysunkach konstrukcji stropu
